**ANÁLISIS DEL COMPORTAMIENTO DE MUROS EN ADOBE REFORZADOS CON FLEJE PLÁSTICO EN
POLIPROPILENO Y TIRAS PLÁSTICAS RECICLABLES DE BOTELLAS PET**

Trabajo de grado presentado como requisito para optar al título de:

Ingeniero Civil

UNIVERSIDAD MILITAR NUEVA GRANADA

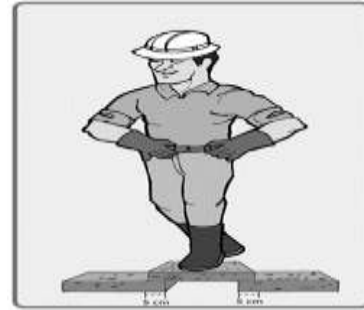
Los adobes no deberán tener grietas, ni estar deformados. Un buen adobe apoyado sobre otros dos, debe resistir el peso de una persona por lo menos durante un minuto. Se debe hacer esta prueba por lo menos cada 50 adobes que se fabriquen. (Manual de construcción edificaciones antisísmicas de adobe, 2010, p. 15).

Figura 1 Ilustración prueba de resistencia adobe

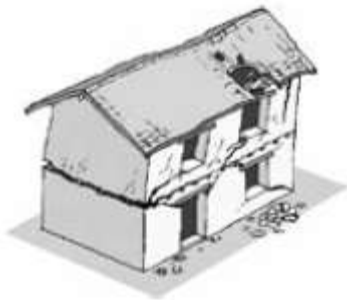
Falla que se presenta por mala conexión de los muros del primer piso con los del segundo. En este mecanismo de falla el entrepiso rompe los muros principales en forma casi horizontal, generando la inestabilidad del segundo piso.

Figura 8 Falla que se presenta por mala conexión de los muros del primer piso con los del segundo

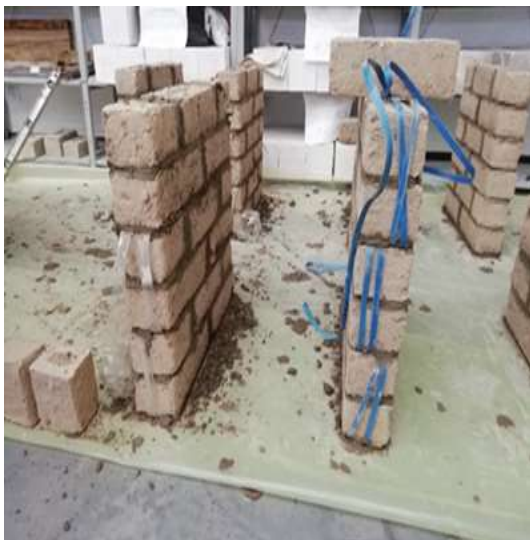
Los muretes se construyeron con unas dimensiones de 0.5 x 0.5 metros, la pega de los adobes se efectuó por el método tradicional en aparejo de soga. Los refuerzos utilizados en los muretes, los cuales influyen directamente en el propósito de la investigación, están conformados por fleje plástico en polipropileno de $\frac{3}{4}$ de pulgada y tiras plásticas reciclables de botellas pet de 1".

Figura 9 Elaboración de muretes

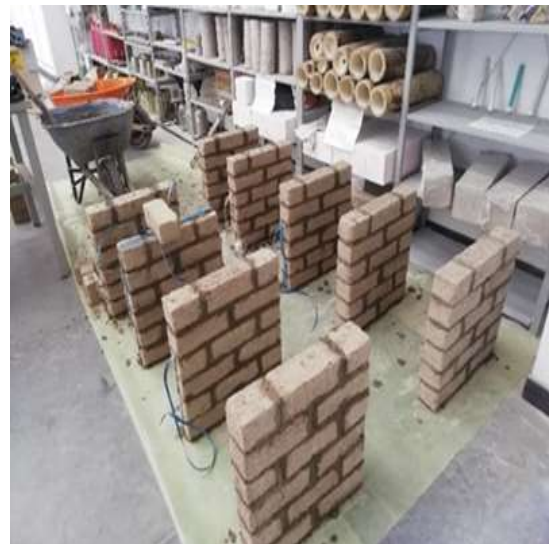
El curado de los muretes se llevó a cabo en un recinto cerrado a temperatura ambiente, sin circulación de aire y por un periodo mayor a los 28 días. (figura 11).

Figura 10 Curado de muretes

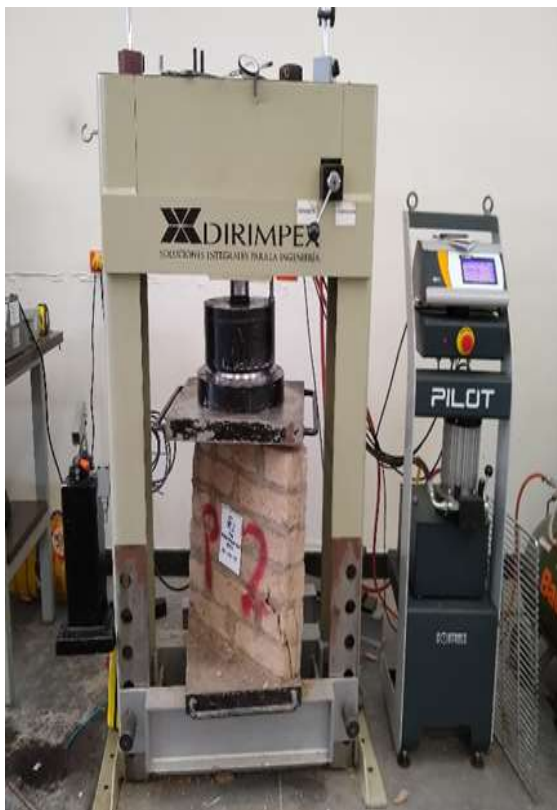
Para este trabajo se elaboraron 3 muretes sin ninguna clase de refuerzo, 3 muretes con refuerzo de fleje plástico y 3 muretes con refuerzo de tiras plásticas reciclables de botellas pet, los cuales fueron fallados en una maquina a compresión universal para determinar la resistencia a la compresión de cada uno de ellos. Para llevar a la falla los muretes se aplicó una velocidad del 12 % en la máquina, la cual garantizo una carga uniforme

en la primera mitad del ensayo y en la mitad restante conseguir que la falla se produjera de uno a dos minutos como lo especifica la norma.

Figura 11 Fallado de muretes

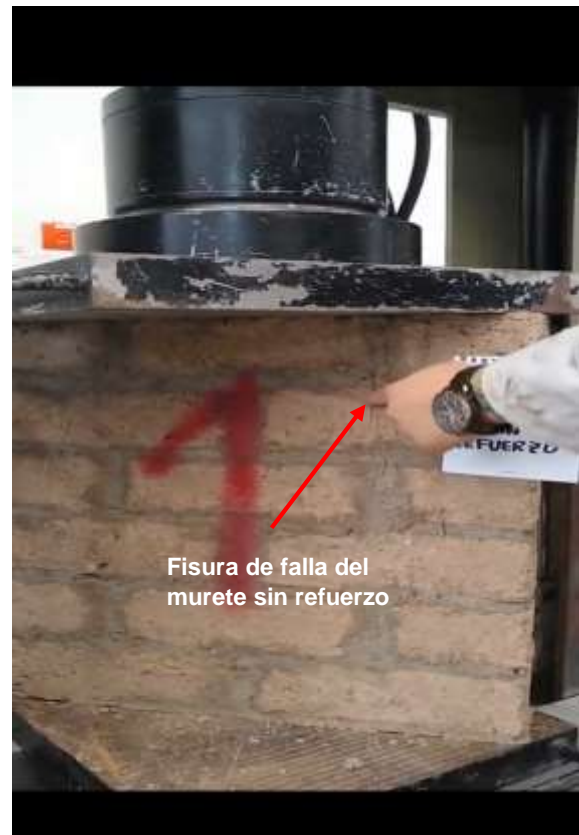
Figura 12 Fallado de muretes sin refuerzo

En inspección visual se observó que, después de aplicar la carga máxima a los muretes sin refuerzo, estos

presentaron desmoronamientos, mientras que los muretes con refuerzo mantuvieron su forma y no se observó falla o rotura del material de refuerzo.

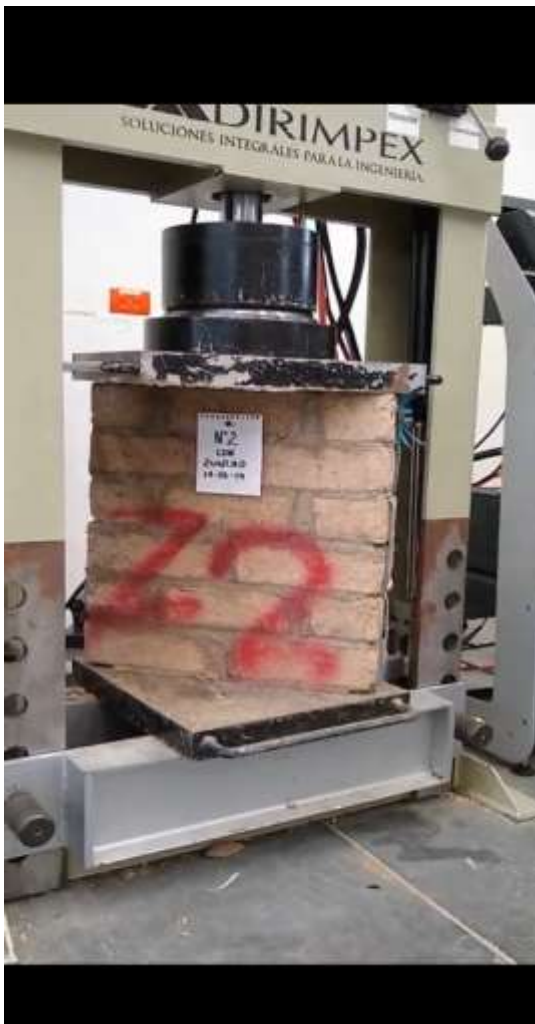
Figura 13 Fallado de muretes con refuerzo de fleje plástico

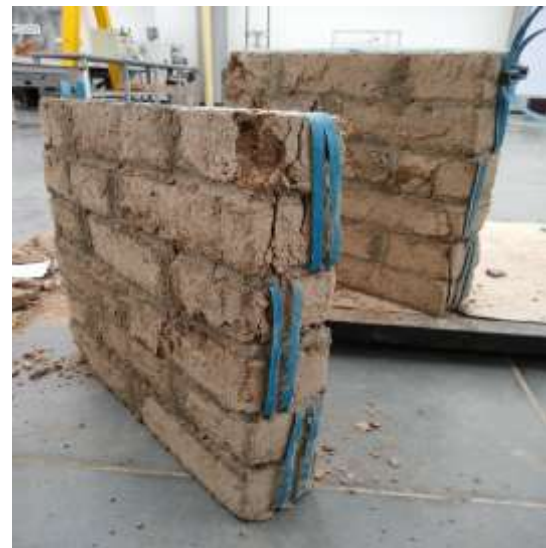
Figura 14 Fallado de muretes con refuerzo de fleje plástico

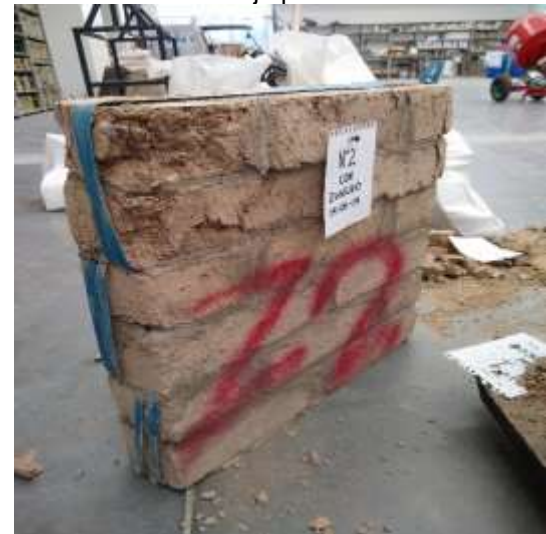
Figura 15 Fallado de muretes con refuerzo de fleje plástico

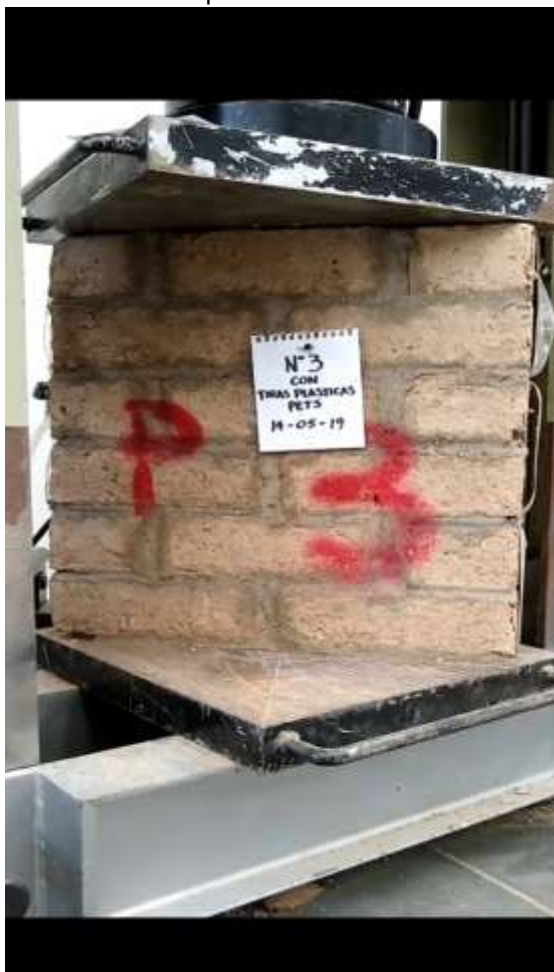
Figura 16 Fallado de muretes con refuerzo de tiras plásticas reciclables

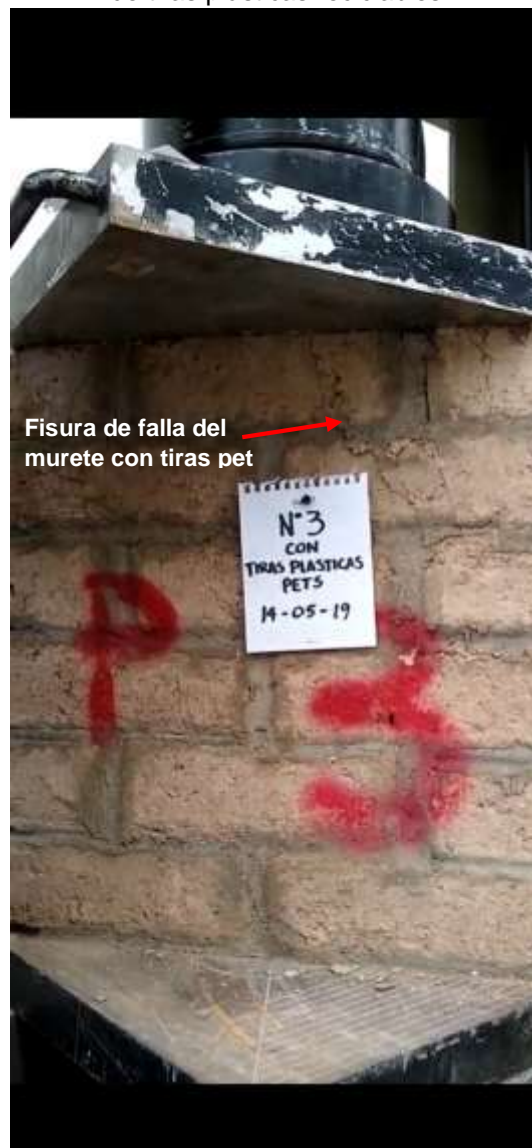
Figura 17 Fallado de muretes con refuerzo de tiras plásticas reciclables
